Ouvrage :		Maître d'ouvrage :		Maître d'oeuvre :			
Rénovation d'une Ecole à Dieulouard (54) 8, rue Saint Laurent, Dieulouard		Commune de Dieulouard		Ateliers d-Form Mr Tristan Chaudon architecte dplg			
N° de plan :	Titre :	Echelle :	Format :	N° de projet :	Dessinateur :	Date :	Révision :
EX-03	Détail Façade Sud		A3	(7257)		27/07/2016

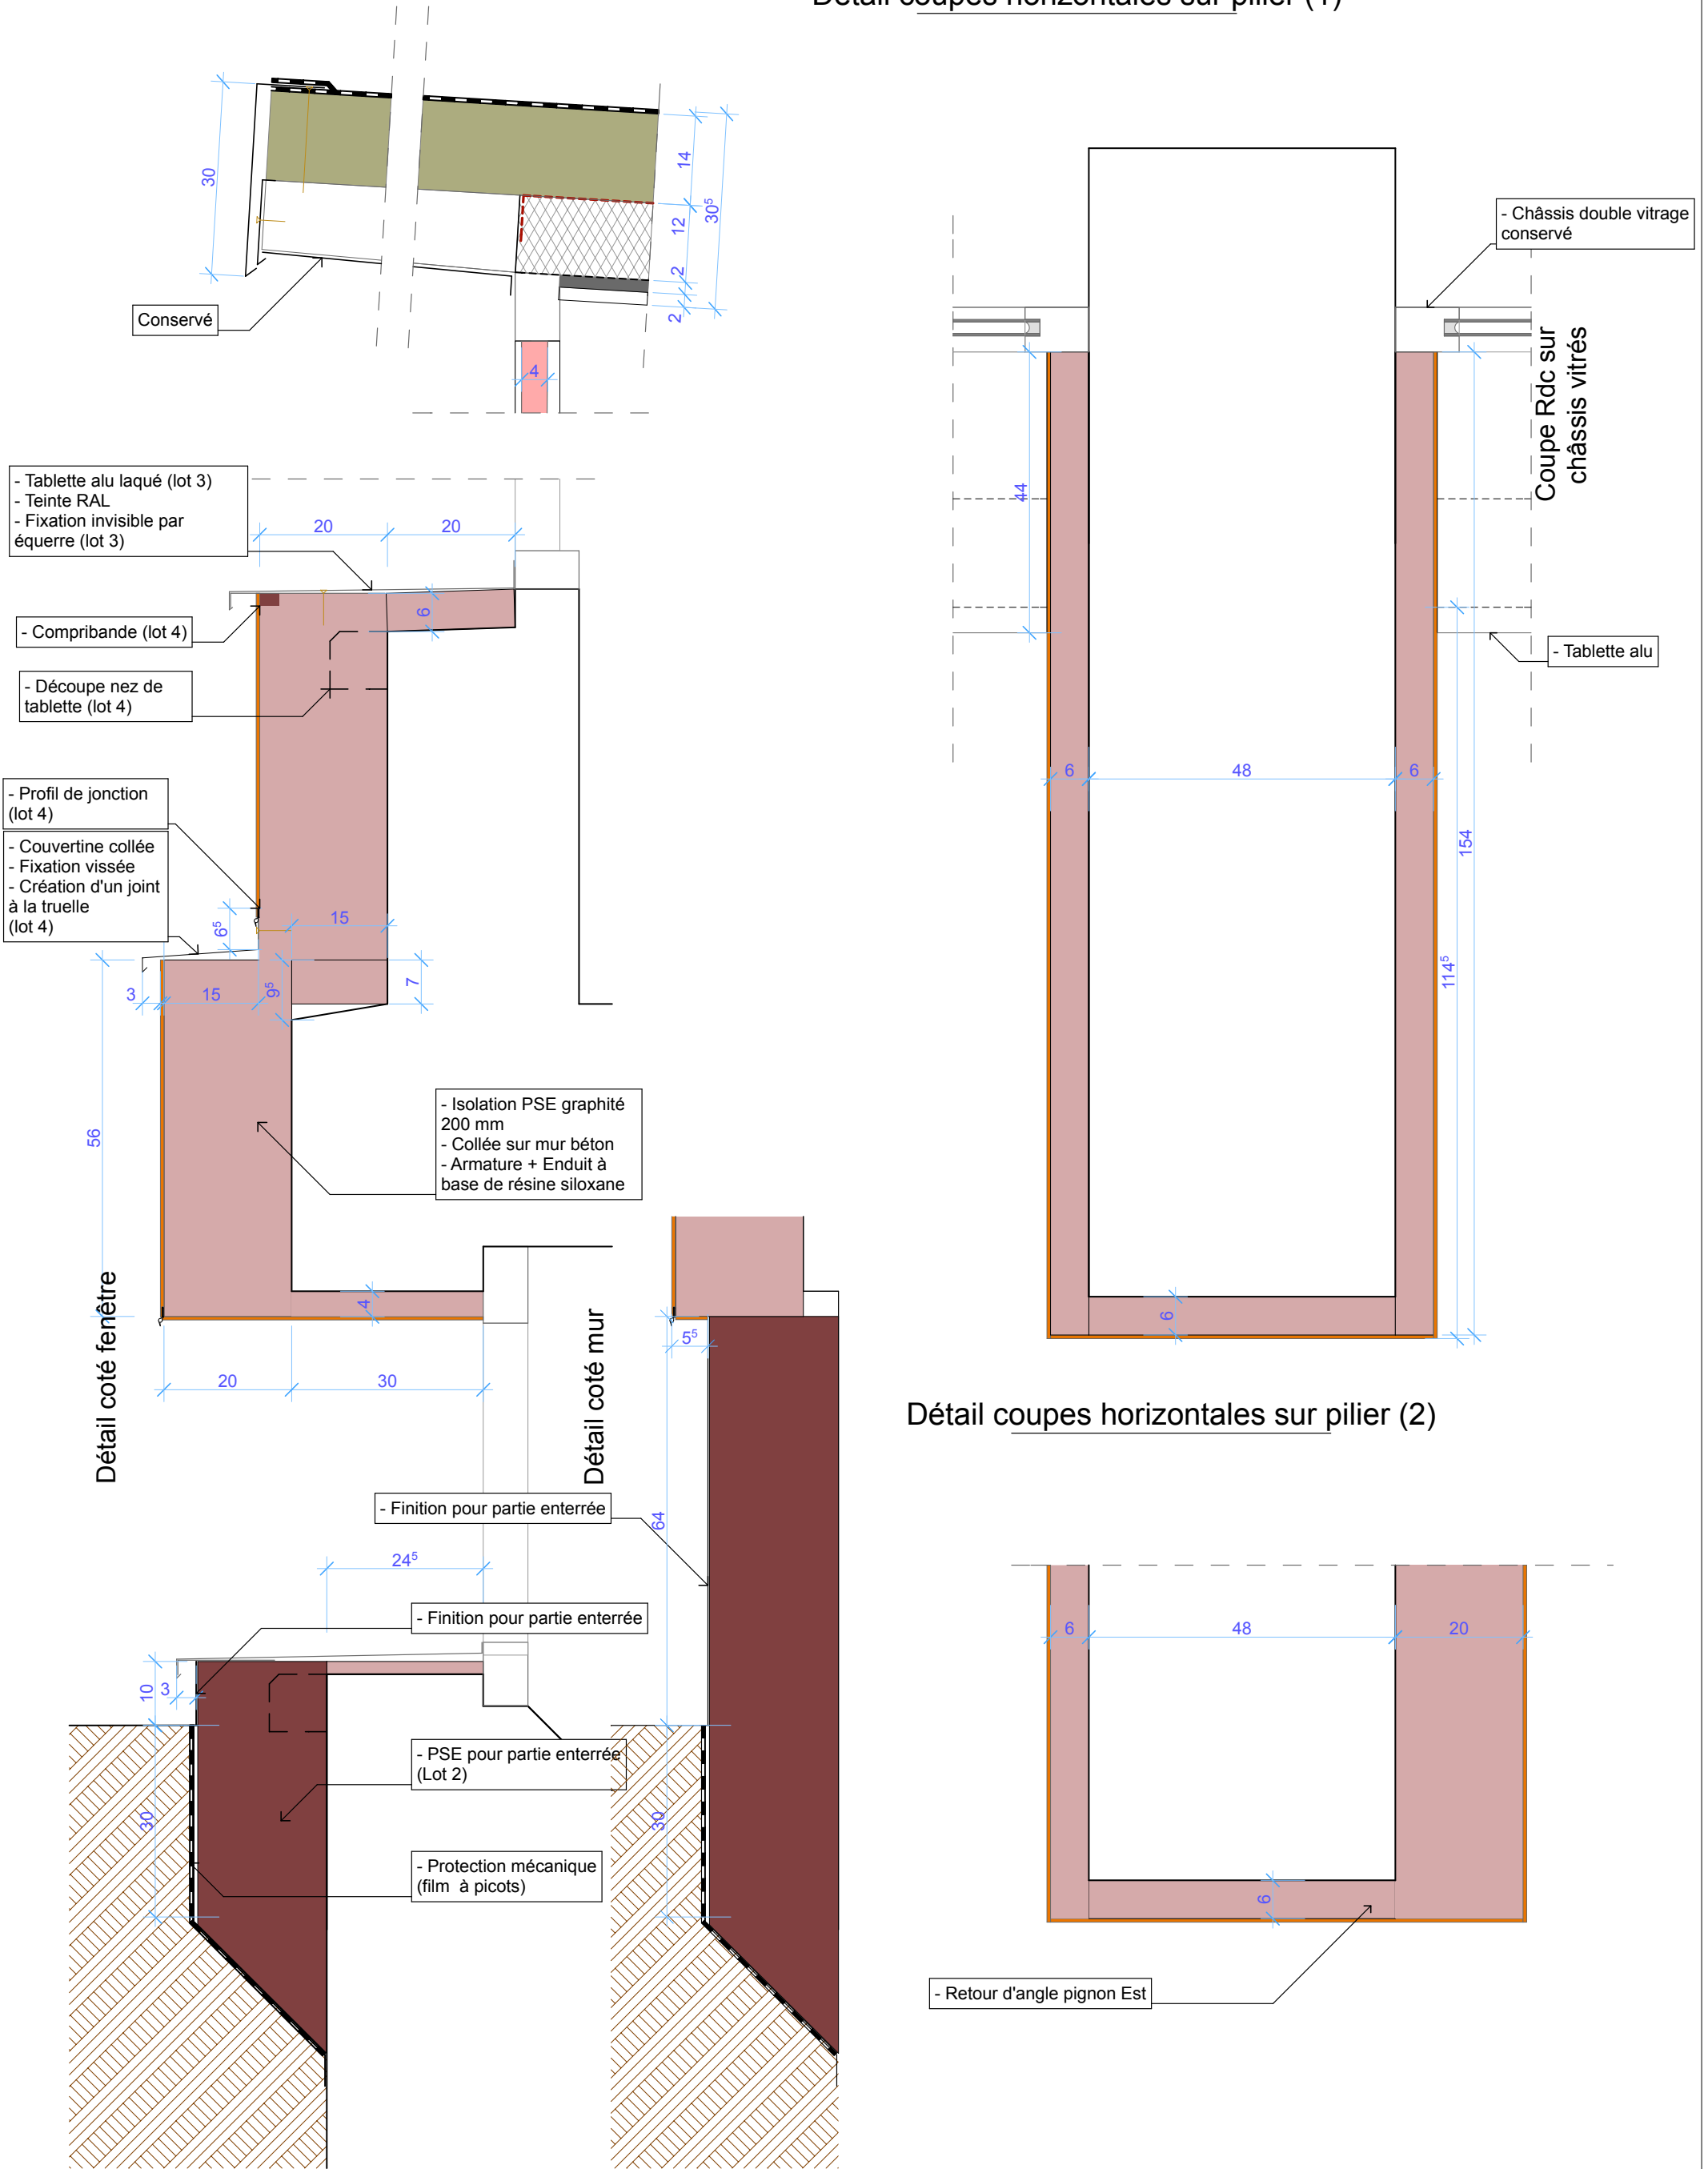
Détail coupes horizontales sur pilier (1)
